DAÑOS OBSERVADOS EN PUERTO PLATA, REPÚBLICA DOMINICANA, CAUSADOS POR EL TERREMOTO DEL 22 DE SEPTIEMBRE DE 2003

Ricardo R. López Rodríguez¹ y José A. Martínez Cruzado¹

DAMAGES OBSERVED IN PUERTO PLATA, DOMINICAN REPUBLIC, DUE TO THE SEPTEMBER 22, 2003 EARTHQUAKE

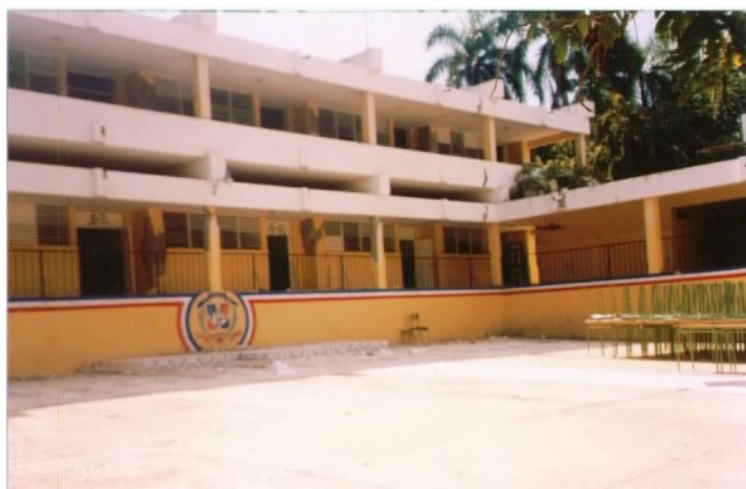
La escuela consta de varios edificios de una y dos plantas separados por juntas de construcción (fig. 2). Uno de los edificios colapsó perdiendo el primer piso por completo, según se muestra en la figura 3. También un techo de otro edificio de la misma escuela colapsó. El otro edificio de 2 plantas está en malas condiciones. El edificio muestra varias peculiaridades. Se pudo observar que los pasillos tienen doble losa de piso, de forma tal que el techo del pasillo exterior está más bajo que el techo de los salones. El techo de los salones es también el piso de la segunda planta y se extiende al pasillo, por lo que el pasillo tiene doble techo (fig. 4). La conexión entre las columnas del pasillo y la viga es evidentemente deficiente. El apoyo de la viga sobre la columna no excede 2 pulgadas. Esto provoca que no haya buena transmisión de cortante ni de momento entre las columnas y la viga. La parte colapsada indica que el colapso pudo haber comenzado por las columnas exteriores, ya que las que no han colapsado muestran deterioro severo en su parte superior, según se aprecia en la figura 5.

Figura 2: Escuela Reforma - vista general.

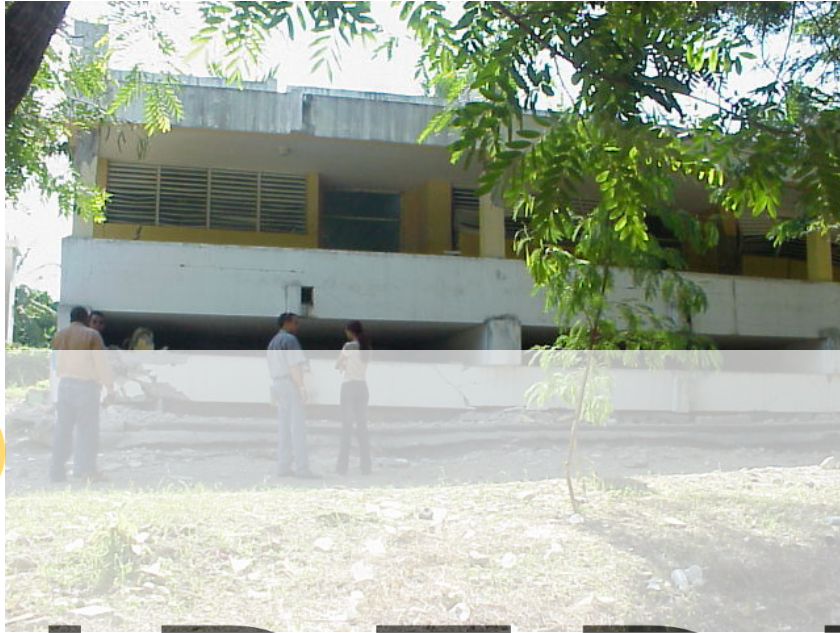
Las columnas interiores son relativamente de gran tamaño (16 x 24 aproximadamente, con varillas de 1 pulgada de refuerzo longitudinal. Sin embargo, el refuerzo transversal aparenta ser muy deficiente, con varillas de ¼ de pulgada espaciada cada 8 a 12 pulgadas. La parte del otro techo colapsado aparenta ser producto del colapso de una columna exterior colocada justo en la junta de construcción (fig. 6).

Figura 3: Escuela Reforma, piso colapsado.

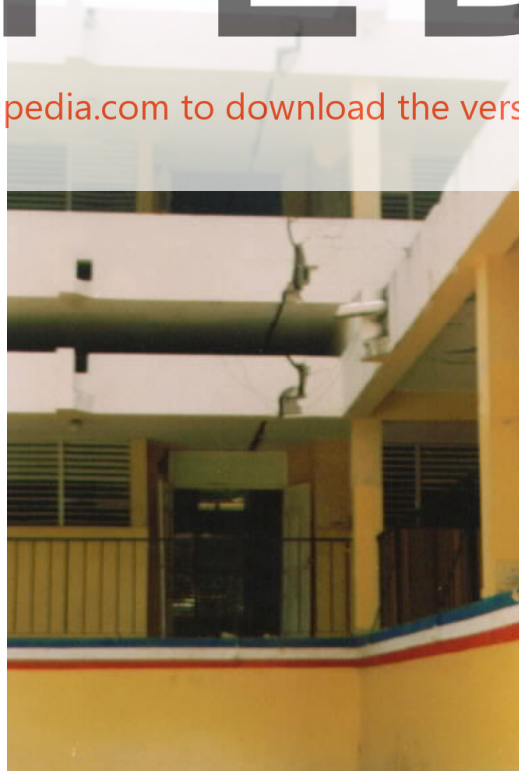
Figura 4: Escuela Reforma – doble losa.

1. Debe evitarse la escasez de resistencia a carga lateral en el primer piso, el cual usualmente tiene que resistir fuerzas cortantes altas. Este problema comúnmente se conoce como piso débil.
2. Debe evitarse construir doble losa a nivel de piso. El peso adicional obliga a tener elementos estructurales verticales mucho más resistentes y con mayor capacidad de deformación.
3. Debe evitarse a toda costa la ausencia de aros en las columnas y en las conexiones con la viga.
4. Debe evitarse construir vigas fuera de plano con la columna, o al menos debe proveer formas de transferir adecuadamente las fuerzas de la viga a la columna.
5. Deben reforzarse las columnas para la fuerza cortante máxima cuando se está en consideración el posible efecto de columna corta provocado por las paredes de bloques adyacentes.
6. Debe controlarse el tamaño máximo del agregado.

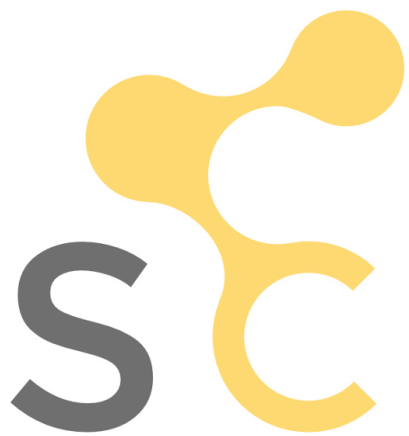
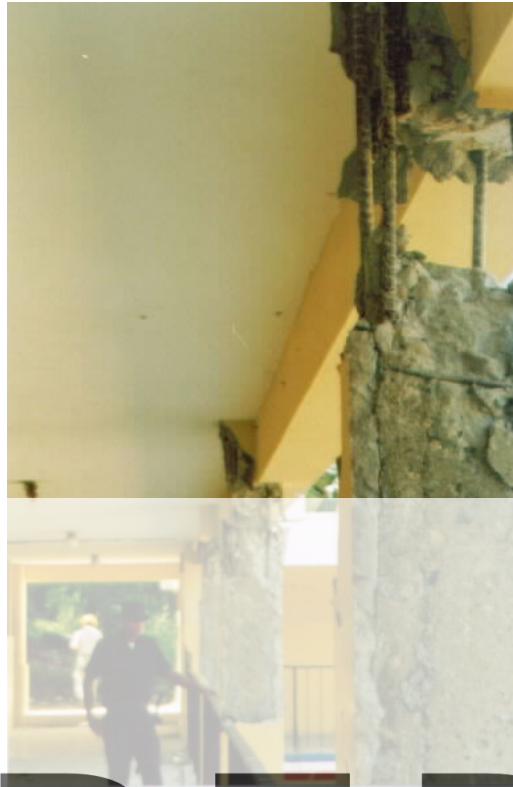
Figura 5: Escuela Reforma, falta de aros, conexión viga-columna.

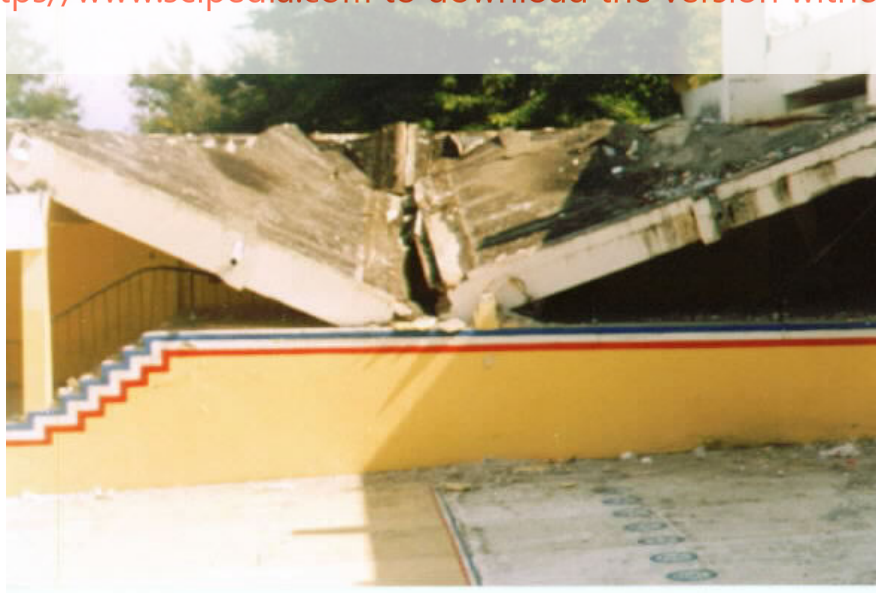
Figura 6: Escuela Reforma, techo colapsado.

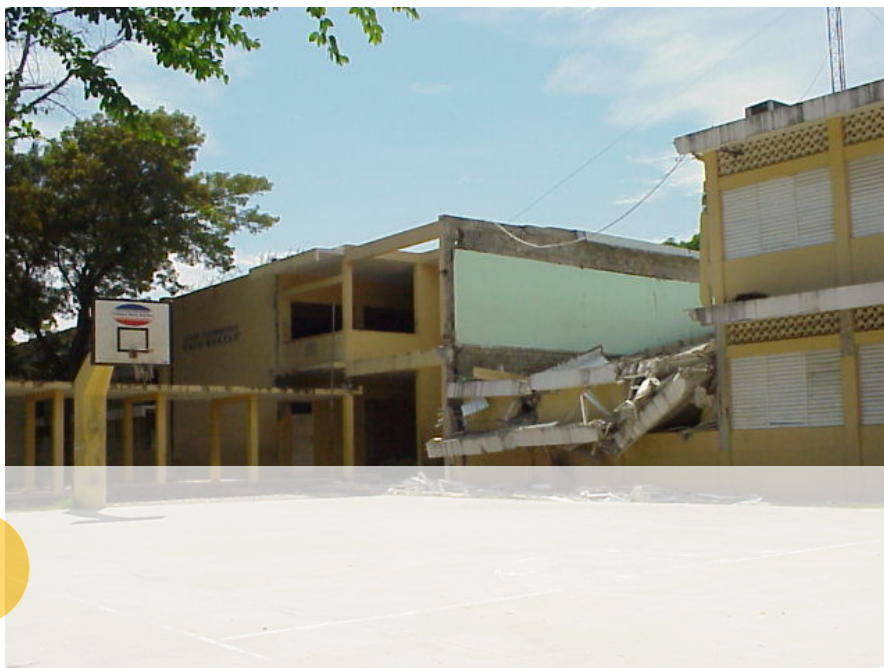
En el liceo se hizo un edificio con un trípode de la Escuela La Reforma y a la vez se ve que el edificio colapsó. En este caso se derrumbó una parte del edificio principal que era una expansión posterior. El techo de la parte colapsada aparentaba descansar únicamente en la viga trasera y estaba conectado débilmente al resto de la estructura existente (ver figs. 7, 8 y 9). La viga colapsada en la parte lateral era de bloques (fig. 10).

Figura 7: Liceo José Dubeau, vista general.

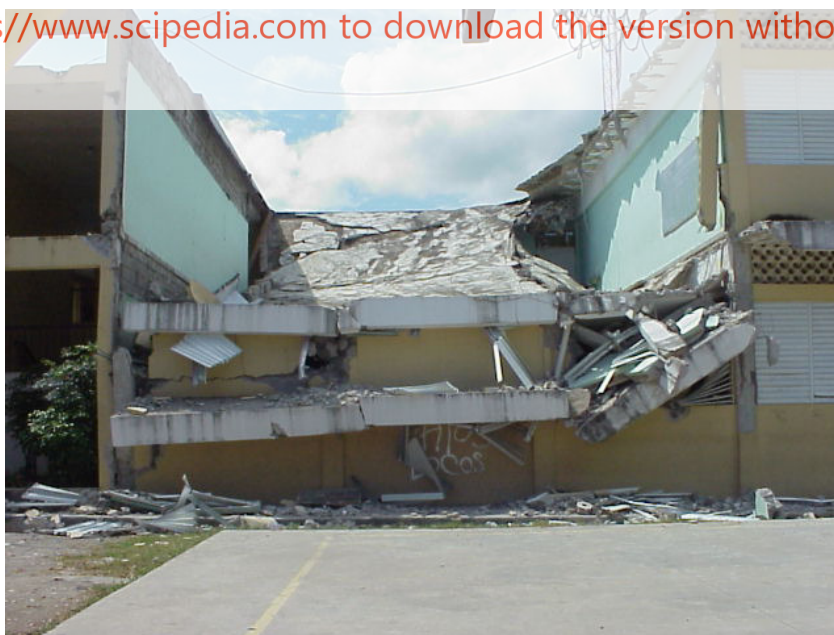
Figura 8: Liceo José Dubeau, parte colapsada.

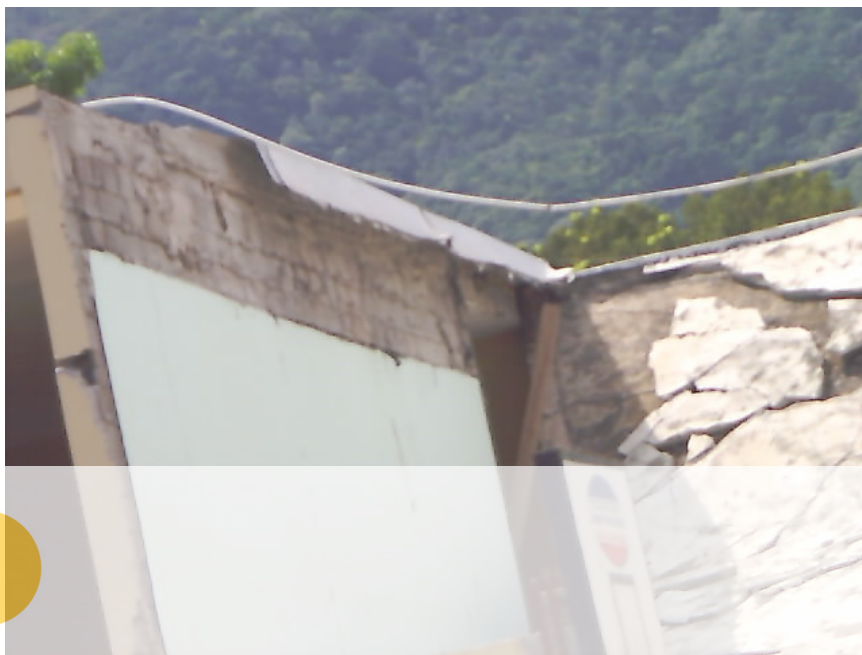
Figura 9: Liceo José Dubeau, acercamiento mostrando falta de apoyo de techo.

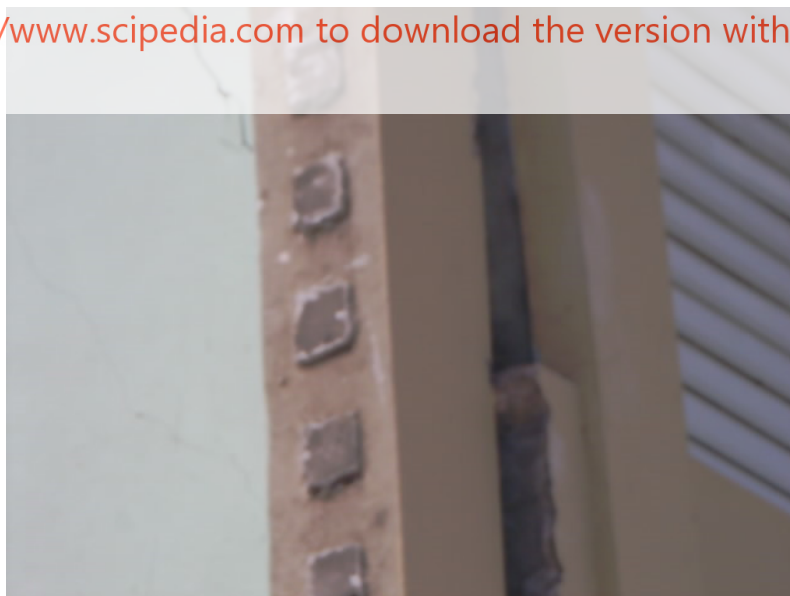
Figura 10: Liceo José Dubeau, acercamiento mostrando viga de bloques.

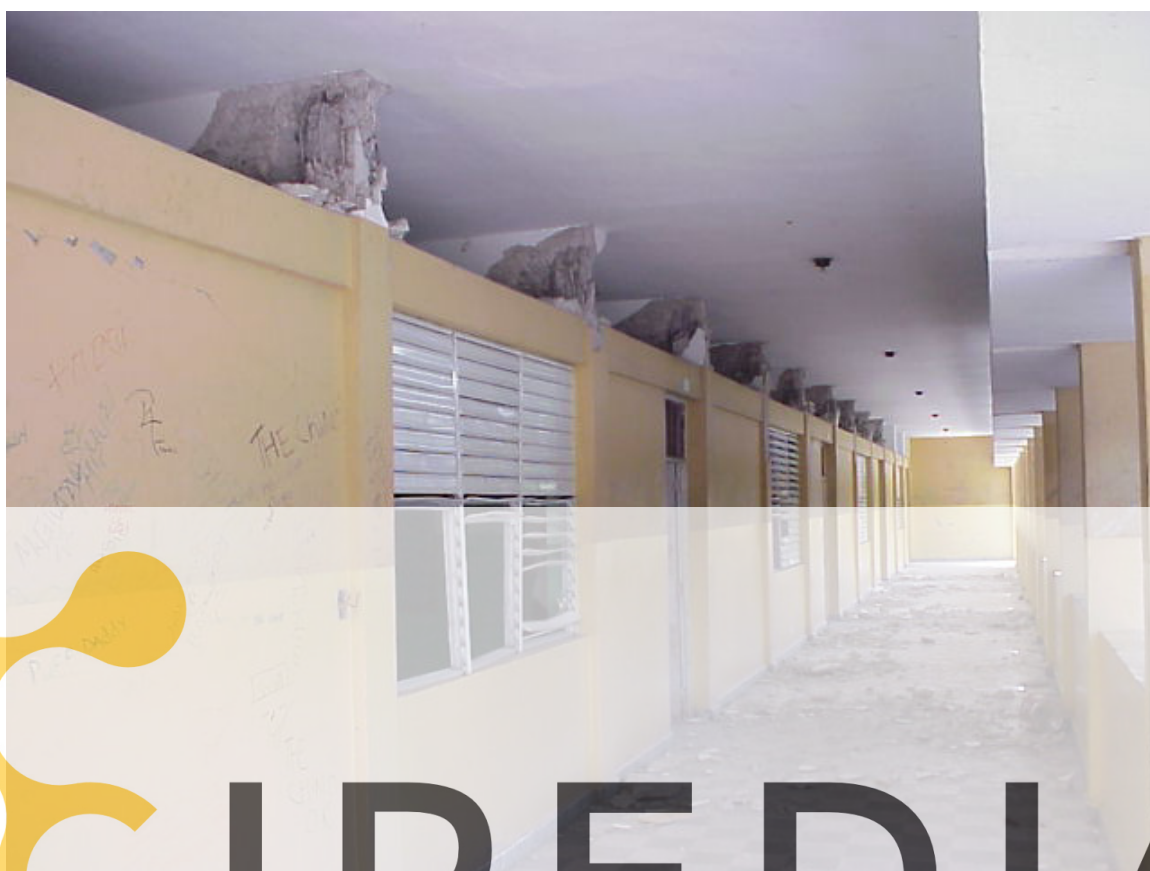
En parte del edificio se ven paredes de bloques muy agrietadas en ambas direcciones. En estos casos el pórtico de hormigón armado aparenta estar en buenas condiciones. En el 2do piso se observó frecuentemente grietas que separan la pared de bloques del pórtico. En estas zonas se ve el pórtico muy agrietado en la conexión viga-columna, particularmente en la viga que descansa sobre la columna (fig. 11). Un problema recurrente es que las varillas de la columna aparentan estar cortadas dentro de la viga sin proveer suficiente anclaje. También se aprecia falta de acero de confinamiento. Por último, pudo apreciarse que el tamaño del agregado era mucho mayor que lo normal. Los elementos arquitectónicos en voladizo se comportaron sorprendentemente bien.

Figura 11: Liceo José Dubéau, deterioro de conexión viga-columna.

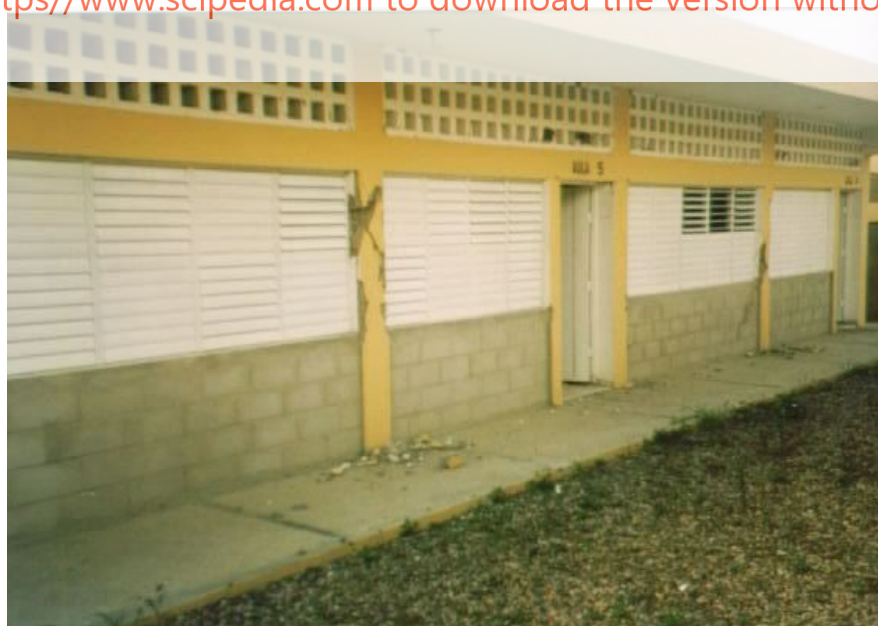
Esta escuela de un piso muestra construcción de pórticos de hormigón y paredes de bloques. La escuela presenta muchos problemas de deterioro avanzado de las columnas (fig. 12), probablemente provocado porque las paredes de bloques a media altura de la columna en la dirección longitudinal restringen el movimiento en esa dirección y fuerzan a que todo el movimiento lateral se produzca en un largo de aproximadamente la mitad del largo original de la columna. Este es un problema común en los diseños de escuela en Latinoamérica y se conoce como el problema de columna corta. En esta escuela también se apreció que la varilla de las columnas estaba muy cercana entre sí, de forma tal que el recubrimiento era mucho mayor de lo normal. Esta situación reduce sustancialmente la capacidad tanto a momento como a cortante en comparación con columnas con recubrimiento normal. En la dirección transversal las paredes de bloques sufrieron pocos daños. Los daños mayores fueron en las columnas en la dirección longitudinal. El refuerzo transversal de las columnas aparenta ser aros lisos #2 espaciados a 8 pulgadas. El tamaño de las columnas principales es 10" x 16". La columna corta es de 26" de alto. En algunas columnas dañadas se perdió el hormigón del núcleo.

Figura 12: Escuela San Marcos, daños en columnas.

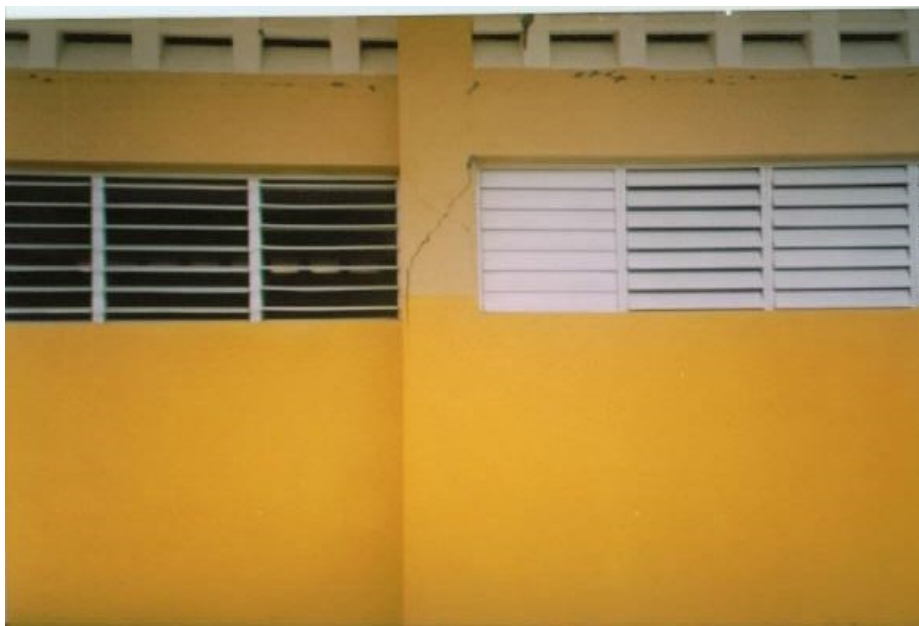
Esta escuela de 2 pisos muestra grietas en algunas columnas y paredes de bloques. Las grietas en las columnas aparentan ser debido al problema de columna corta (fig. 13). Sin embargo, la mayoría de las columnas se ven en buenas condiciones. Esto puede deberse a que en la misma dirección longitudinal existen paredes de bloques por la altura completa en los baños las cuales resultaron poco agrietadas. Es muy posible que la rigidez de las paredes es mayor que la rigidez de las columnas. En la dirección transversal no se observaron daños de importancia.

Figura 13: Escuela Los Domínguez, problema de columna corta.

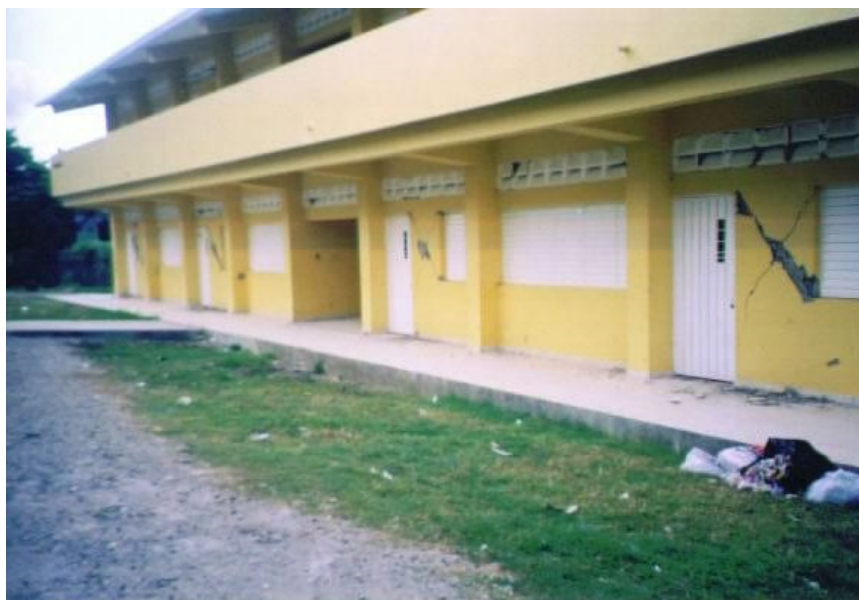
Esta escuela tiene un diseño muy parecido a la Escuela de Los Domínguez. La mayoría de los daños ocurrieron en las paredes de bloques del primer piso. Aparentemente por ser mas rígidas estas paredes, los pórticos de hormigón sufrieron poco daño, según se aprecia en la figura 14.

Figura 14: Escuela Concepción Gómez, daños en paredes de bloques, dirección longitudinal.

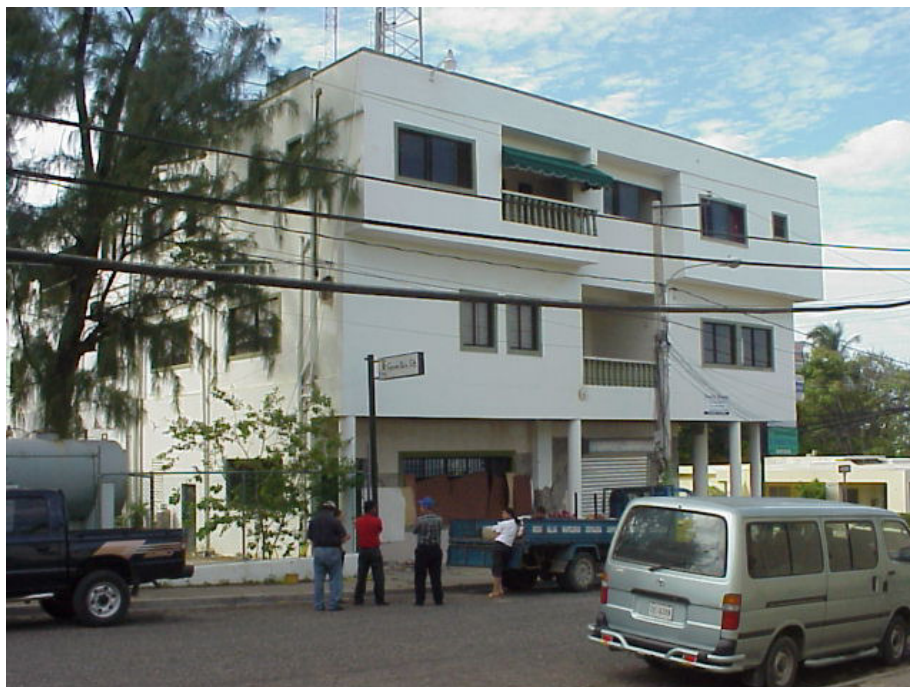
Este edificio está localizado frente al Centro Médico Dr. Busigal. La figura 15 muestra una vista general del edificio con primer piso comercial y los otros 2 pisos residenciales. Se identificó una pared y una columna en el primer piso grandemente dañado, y otras columnas exteriores con daños moderados (Fig. 16). Como medida de seguridad los dueños del edificio no permitían a los inquilinos ocupar el edificio. Sin embargo, sí permitían sacar sus pertenencias un apartamento a la vez. Claramente el edificio tenía más área de paredes exteriores en los pisos superiores que en el primer piso. No se permitió entrar al edificio por lo que se desconoce su estructura interior.

Figura 15: Seguros Pepín, vista general.

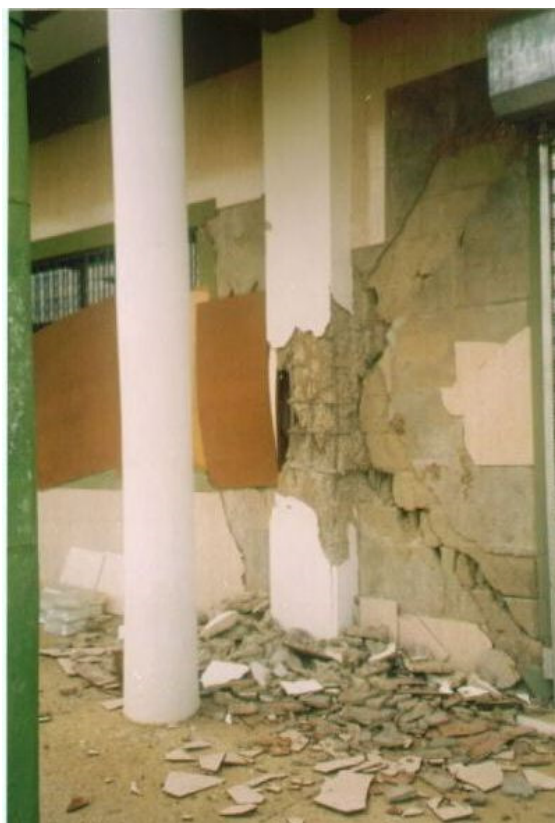
Figura 16: Seguros Pepín, columna dañada.

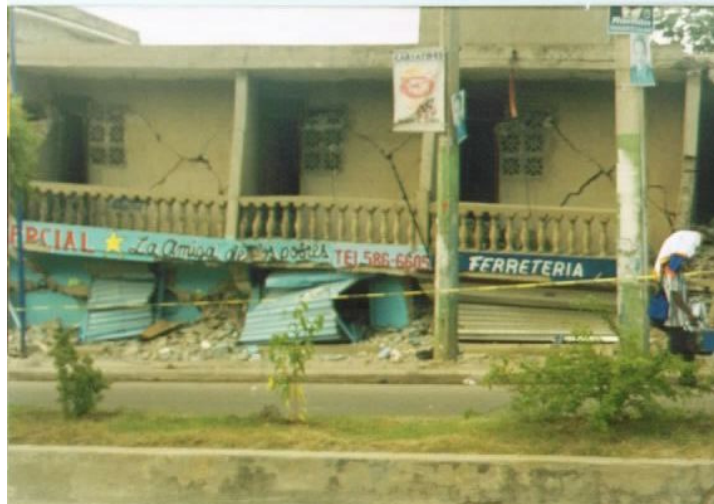
Es un edificio comercial de 2 plantas. Presenta colapso del primer piso (Fig. 17). Las paredes del segundo piso tiene daños mayores, específicamente se aprecian grietas en forma de X las cuales son típicas de fuerzas cortantes altas. Aparentemente las paredes de la fachada son de bloques de concreto. No se tuvo acceso al interior del edificio. La arquitectura del edificio colindante era casi idéntica a la del edificio colapsado. Este presenta daños en las paredes del primer piso pero no colapsó. Los edificios no parecían haberse construido al mismo tiempo.

Figura 17: Ferretería las Flores, colapso primer piso.

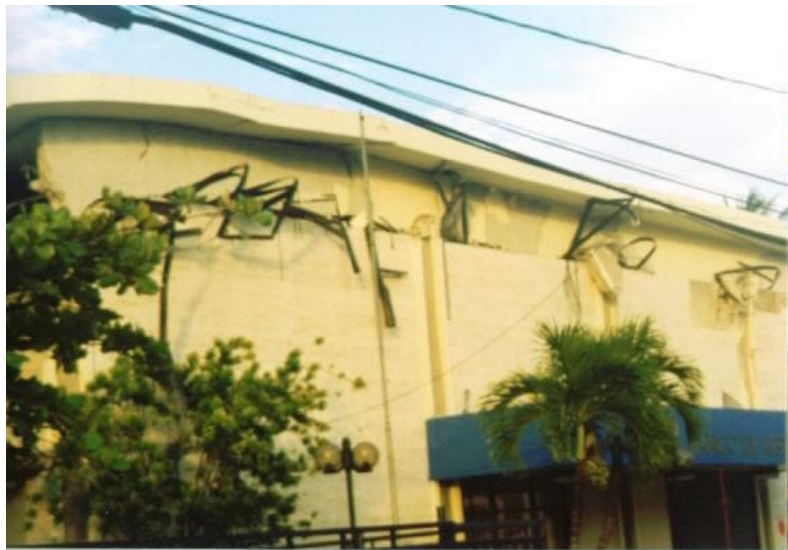
Es un edificio comercial de 2 plantas con fachada mayormente de ventanas de vidrio. El segundo piso colapsó parcialmente (Fig. 18). La fachada muestra muy pocas columnas tanto en el segundo como en el primer piso. Otros edificios cercanos están en buenas condiciones. Se aprecia una viga de hormigón armado del 2do piso caída en el patio. Las varillas de la viga tienen gancho de 180 grados en el extremo y se arrancaron por completo de la columna. Los escombros de la columna tirada en el patio muestran tubería de aproximadamente 3" de diámetro dentro de la columna. Se informó que la estructura era originalmente de una sola planta y que posteriormente se añadió la segunda planta.

Figura 18: Banco de Reserva, 2do piso colapsado.

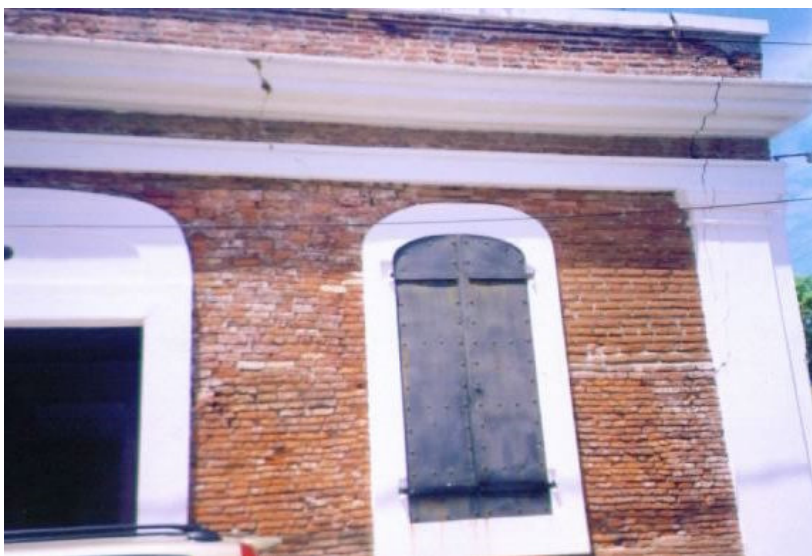
Es un edificio de un solo piso de aproximadamente 14 pies de altura, con una fachada de ladrillos y concreto, y pórtico interior de hormigón armado. El techo de madera descansa en elegantes tijerillas de madera que a su vez descansan en las vigas de hormigón armado. La fachada de ladrillos está muy agrietada según se aprecia en la figura 19. El pórtico interior con columnas esbeltas y vigas de hormigón armado presenta daños considerables en la viga central y las columnas. La viga presenta una grieta significativa de cortante en el extremo cerca de la columna (Fig. 20). También la columna central tiene acero longitudinal expuesto y corroído (Fig. 21). Hay completa ausencia de refuerzo de confinamiento en la columna. El techo de madera y las tijerillas de madera aparentan estar en buenas condiciones.

Figura 19: Centro Artesanal, grietas en fachada.

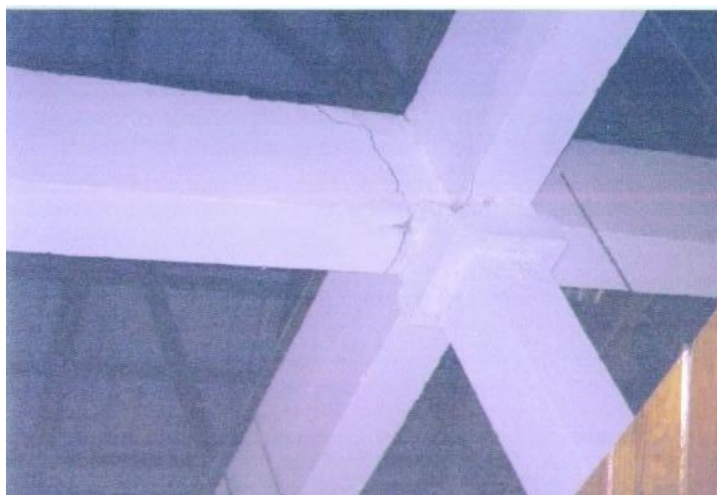
Figura 20: Centro Artesanal, grieta en viga central.

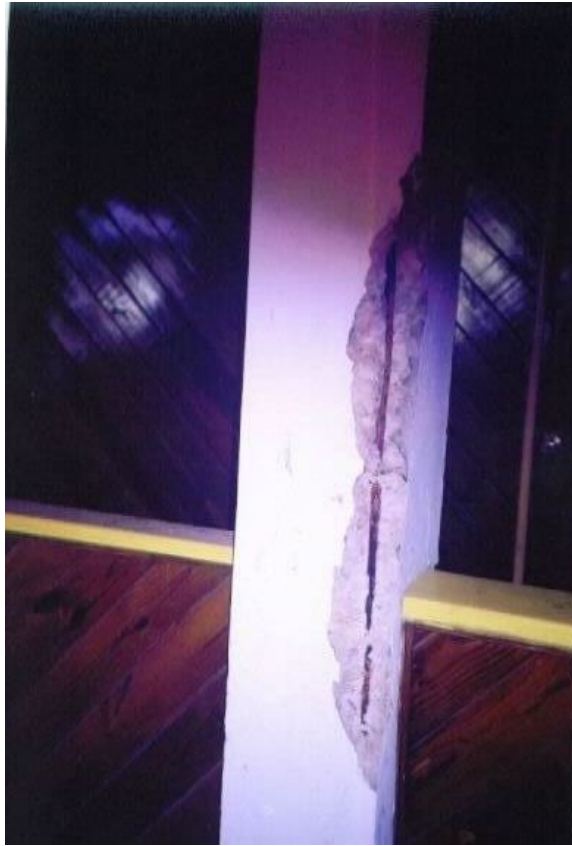
Figura 21: Centro Artesanal, deterioro de columna.

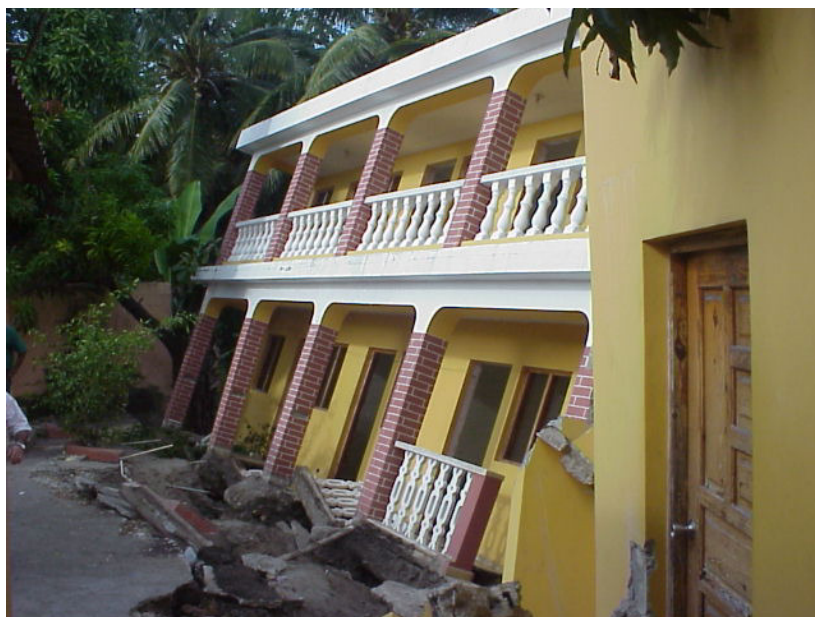
Es una estructura de hormigón armado y paredes de bloques de 2 plantas en la parte frontal y un sótano en la parte trasera, levantado en columnas. Las columnas esbeltas fallaron y el motel se deslizó colina abajo, según se aprecia en las figuras 22 y 23. Una persona que dormía en el sótano falleció. La superestructura lucía tener daños moderados, pero requería demolición.

Figura 22: Motel Los Platanitos, vista general.

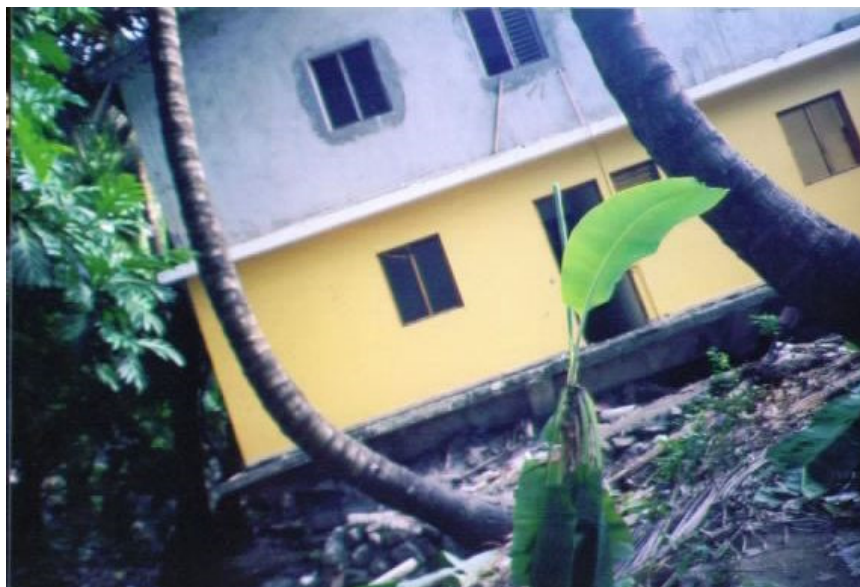
Figura 23: Motel Los Platanitos, vista lateral derecha.

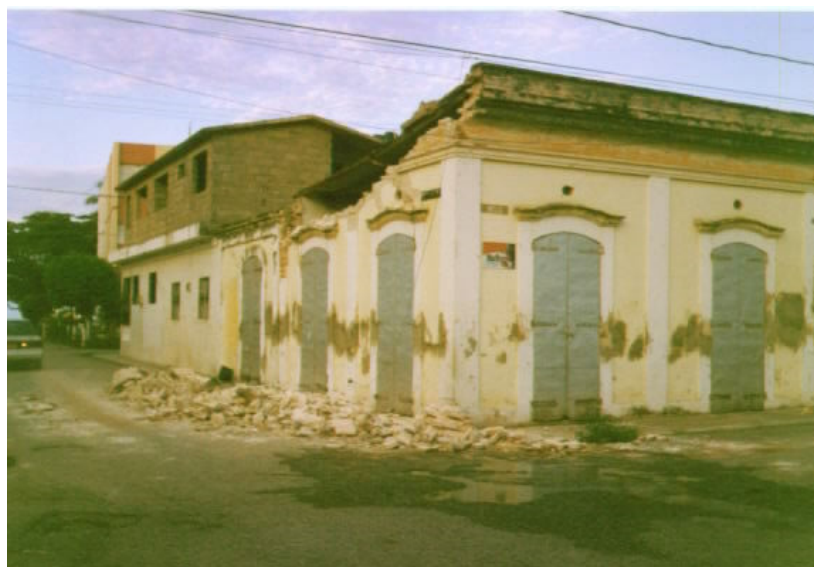
A un bloque del Banco de Reserva se observó este edificio de una planta con paredes de ladrillos y techo de madera. Parte del techo colapsó, y en la Figura 24, se aprecia el daño en los ladrillos. Es un ejemplo de edificio de principios de siglo pasado.

Figura 24: Edificio antiguo, vista general.
